Аналіз експлуатації пневматичних шин в зоні бойових дій

Анотація

В даній статті проведений аналіз експлуатації пневматичних шин у складі зразків бойових колісних машин та військової автомобільної техніки, які залучені до проведення операції на сході країни. Вказані основні проблеми та надані пропозиції щодо їх вирішення.

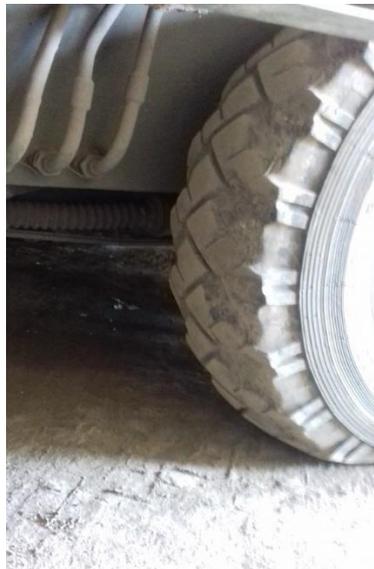
проблемою є значне перевантаження шини. Так, загальна вантажопідймальність 8-ми шин становить 20000 кг, а повна маса бронетранспортера БТР-4Е складає більше 24000 кг. Такі навантаження призводять до погіршення прохідності, керованості, гальмівних властивостей передчасного зносу та руйнування шин (мал. 1), особливо при русі зі знизеним тиском повітря.

Мал. 1. – Руйнування протектора шини 12,00R20 моделі КИ-113 НС10

Крім того, у зв'язку з негерметичністю шинних кранів, під час стоянки бронетранспортера БТР-4Е, тиск повітря в шинах значно знижується, що в свою чергу пришвидшує процес руйнування каркасу бокової частини шини.

В зв'язку з чим, ПрАТ «Росава» знімає гарантійні зобов'язання з шини 12,00R20 моделі КИ-113 НС10, у випадку її експлуатації у складі бронетранспортера БТР-4Е та його модифікацій (мал.1).

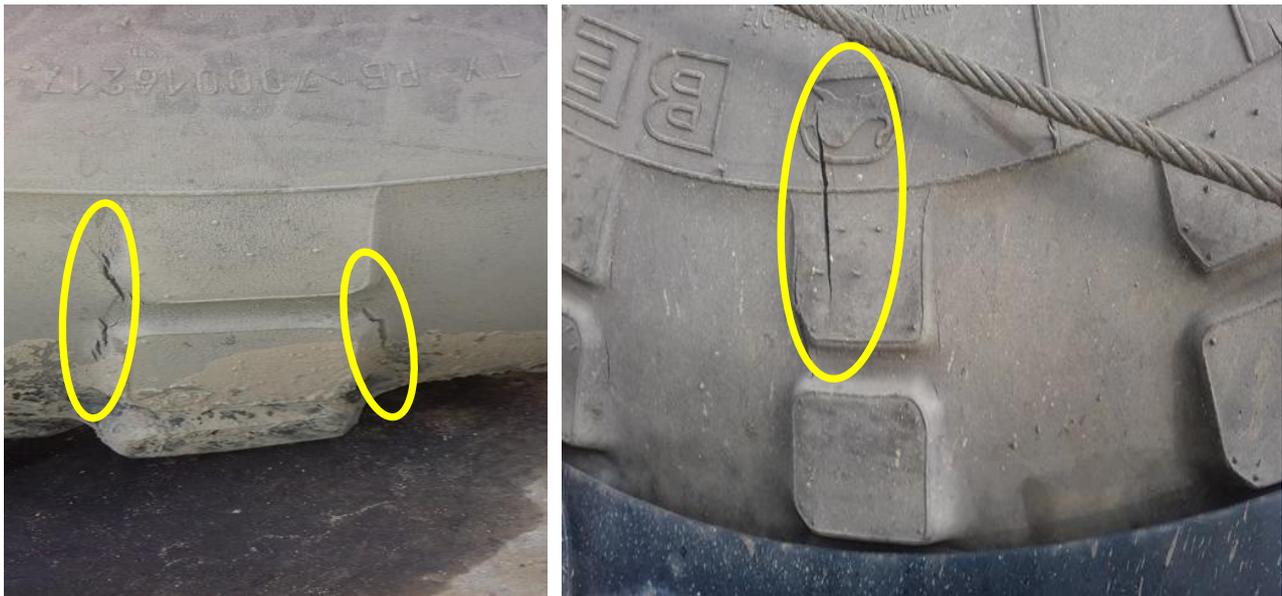
Недоліком експлуатації автомобільних шин Бел-66А є недостатня прохідність автомобіля в умовах бездоріжжя на чорноземних та глинистих ґрунтах Донецької та Луганської областей та в зимових умовах. В зв'язку з чим, слід зауважити, що малюнок протектора даної шини є скоріше універсальним, а ознакою протектора підвищеної прохідності є лише наявність бічних ґрунтозачепів.

Крім того, під час експлуатації автомобільної шини Бел-66А, спостерігаються випадки радіального розтріскування бокової частини шини при пробігах 20-25 тис. км (мал. 2).

Мал. 2. – Розтріскування пневматичної шини Бел-66А при експлуатації у складі сідельного тягача «КрАЗ 6446»

- відсутність інформації щодо можливості та встановлених (рекомендованих) режимів експлуатації пневматичних шин зі зниженим тиском повітря (Бел-66А, ІД-370, ІП-184);

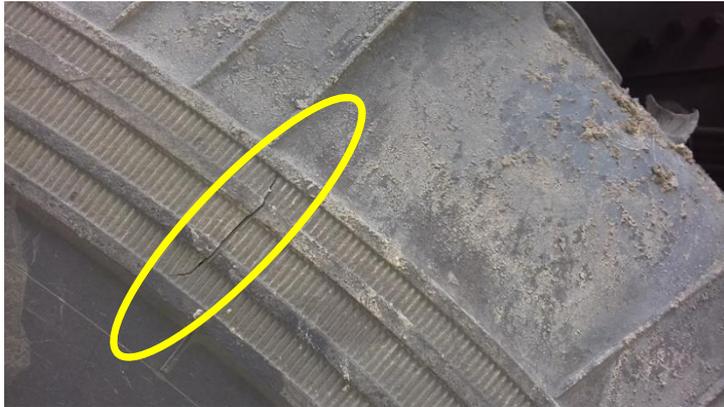
Разом з тим, зафіксовані випадки шин ИД-370, після 3-х, 4-х місяців експлуатації у складі сидельного тягача «КрАЗ 6446» (мал. 3).

Мал. 3. – Розтріскування бокової частини пневматичної шини ИД-370

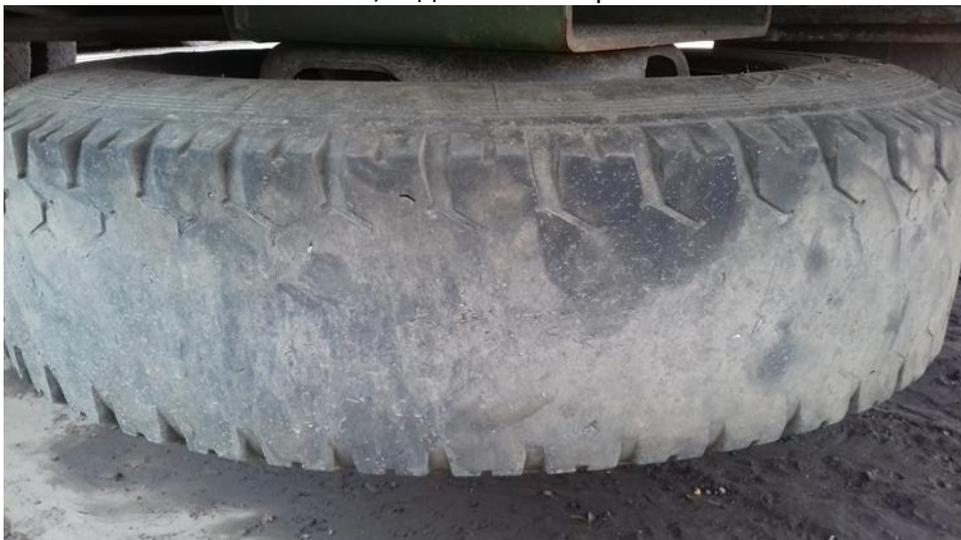
здвоєного колеса. Для 16 коліс, вантажопідймальність по шинах становить – 43600 кг, що з врахуванням маси напівпричепа, є недостатнім для транспортуванні САУ і танків та призводить до підвищення інтенсивності зносу протектора (мал. 4).

Крім того, на підвищення інтенсивності зносу впливають конструктивні особливості напівпричепа (наявність бічного ковзання коліс при поворотах, нерівномірність гальмівних зусиль на колісних парах).

Таким чином, наведена сукупність негативних факторів призводить до зниження ресурсу пневматичних шин у складі напівпричепа «ВАРЗ-НПВ 6009» на 30-60%.

Мал. 4. – Протектор шини Бел-114 після 15 000 км пробігу у складі напівпричепа «ВАРЗ-НПВ 6009»

- перевищення максимально допустимої вантажопідймальності шини («БТР-4Е», «ВАРЗ-НПВ 6009»);

- наявність бічного ковзання коліс в поворотах, нерівномірність гальмівних зусиль на колісних парах («ВАРЗ-НПВ 6009»);

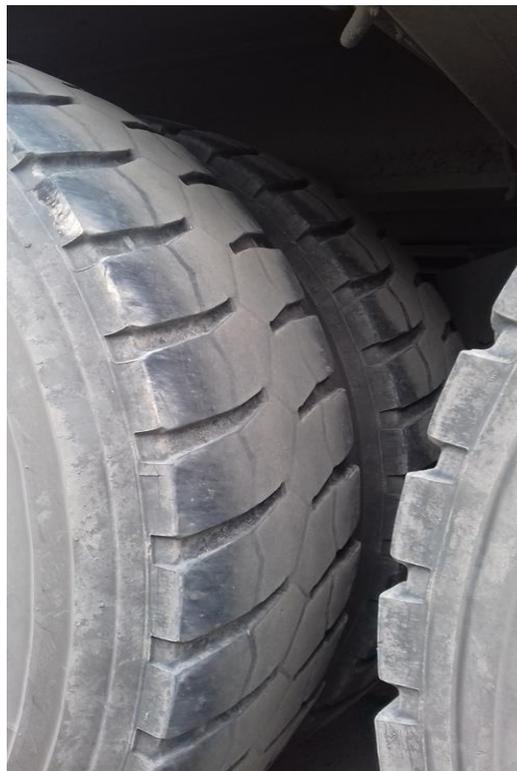
порівнянні з аналогічним показником для напівпричепа «ВАРЗ-НПВ 6009». В зв'язку з цим, ресурс шин у складі напівпричепа «КВС3-5001» вищий. На мал. 5 зображено протектор шини Austone AT201 з пробігом близько 50 тис. км. Крім того, маркування шини містить позначення «Regroovable», відповідно до якого конструкція шини передбачає можливість поглиблення малюнка протектора методом нарізування.

Мал. 5. – Пневматична шина Austone AT201, КНР

В цілому шина 14.00 R20 Austone AT201 у складі напівпричепа «КВС3-5001» зарекомендувала себе з позитивної сторони.

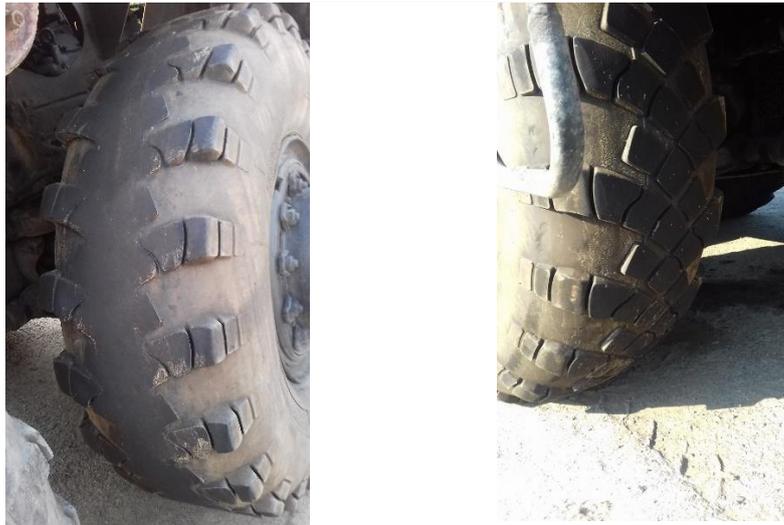
Основним недоліком пневматичних шин 18.00-24 E-2 AOTAI та ARMFORCE є занадто м'яка гумова суміш і, як наслідок, висока інтенсивність зношування протектора на дорогах з поліпшеним покриттям особливо шини 18.00-24 E-2 ARMFORCE (мал. 6) та низька стійкість до механічних пошкоджень (мал. 7).

Мал. 6. – Протектор шини 18.00-24 E2 AOTAI (справа) та 18.00-24 E2 ARMFORCE (зліва) після пробігу близько 10000 км

- незадовільна якість пневматичних шин (18.00-24 E-2 AOTAI, 18.00-24 E-2 ARMFORCE, 320-457 (12.00-18) ARMFORCE)

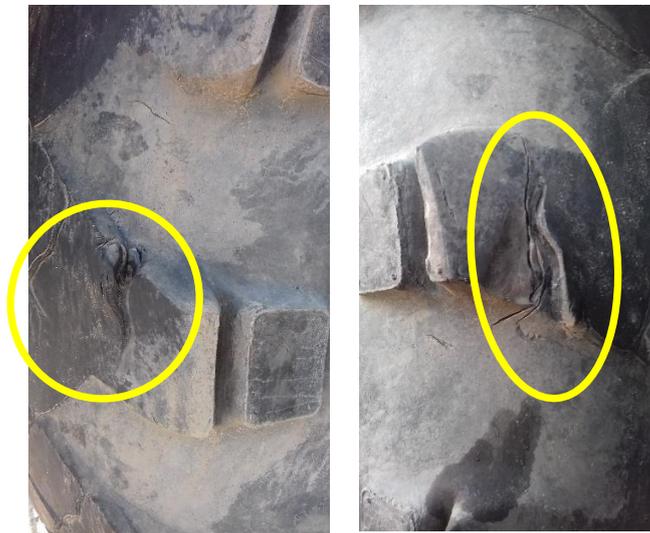
Мал. 7. – Типові механічні пошкодження пневматичних Шин 18.00-24 E-2 AOTAI та 18.00-24 E-2 ARMFORCE

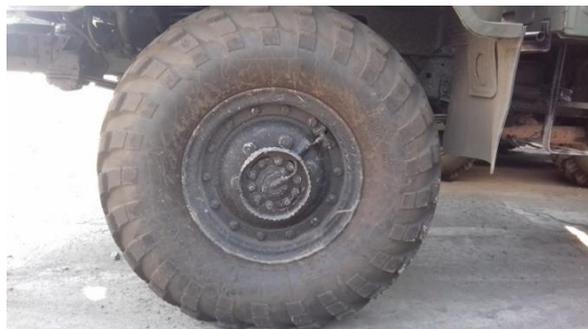
70, виробництва КНР. Експлуатується у складі вантажних автомобілів «ГАЗ-66» та його модифікацій (мал. 8).

Мал. 8. – Пневматична шина 320-457 (12.00-18) ARMFORCE

Основним недоліком пневматичної шини ARMFORCE 320-457 (12.00-18) є занадто м'яка гумова суміш і, як наслідок, висока інтенсивність зношування протектора на дорогах з поліпшеним покриттям. Крім того, висота малюнка протектора по центру шини на 4-6 мм менша від протектора шини K-70, що також зменшує ресурс.

Крім того, пневматична шина 320-457 (12.00-18) ARMFORCE не має будь-яких позначень (маркувань) окрім виробника, розміру та кількості шарів. Не вказана інформація щодо індексів навантаження, швидкості, максимального тиску, дати виготовлення та ін., що не відповідає вимогам ДСТУ 4406:2005 «Шини пневматичні. Загальні технічні вимоги безпеки» та може вказувати на відсутність сертифікації даної шини згідно Правил Європейської Економічної Комісії (ЄЕК) ООН №54 (для вантажних шин).

- відсутність маркування згідно Правил Європейської Економічної Комісії (ЄЕК) ООН (320-457 (12.00-18) ARMFORCE).

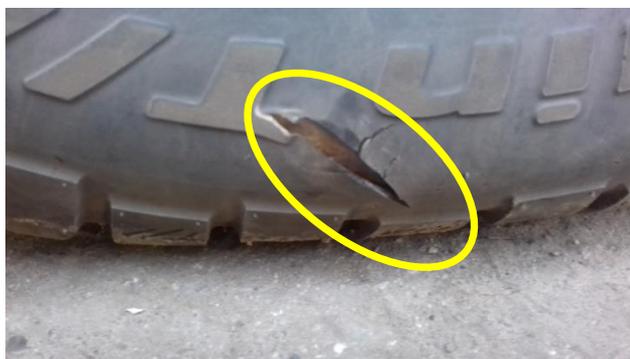
Шина має достатні показники прохідності, керованості та гальмівних властивостей. Дана модель шини виготовлена з м'якої гумової суміші та призначена для позашляховиків. Режим експлуатації рекомендований компанією «Goodrich» для шини Mud-Terrain T/A LT складає: 80% – ґрунтові дороги та бездоріжжя і 20% – дороги з твердим покриттям. Разом з тим, в районі операції об'єднаних сил, автомобілі «Богдан 2251» та «Богдан 2351» інтенсивно експлуатуються по дорогах з твердим покриттям, що призводить до підвищеного зносу протектора шини та негативного впливу на елементи підвіски автомобіля.

Крім того, м'яка гума є вразливою навіть до незначних механічних ушкоджень, що в сукупності з неоднорідністю конструкції, призводить до відшарування верхнього (покривного) шару бокової частини шини (мал. 9).

Мал. 9. – Механічне ушкодження бокової частини шини BF Goodrich Mud-Terrain T/A LT 225/75R16.

- експлуатація ВАТ в дорожніх умовах, які не відповідають призначенню пневматичної шини («Богдан 2251», «Богдан 2351», HMMWV);

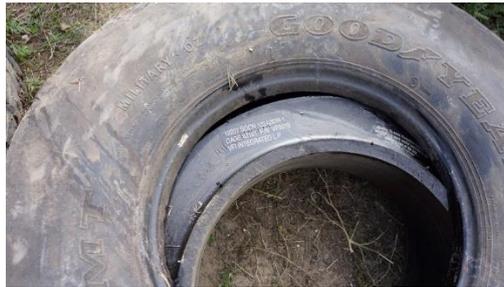
При цьому, під час заміни, в більшості випадків, «штатна» шина демонтується разом з додатковою опорою (мал. 10), що позбавляє автомобіль можливості продовжувати рух за відсутності надлишкового тиску повітря в шині.

Мал. 10. – Пневматична шина Good Year Wrangler MT 37×12,5R16,5 з опорою (вставкою) Hutchinson VFI 16,5×8,5
