Аналіз експлуатації 155 мм гаубиці M777 в ході бойового застосування підрозділами Збройних Сил України в російсько-українській війні в 2022 року

Analysis of the 155 mm howitzer M777 operation during its combat use by units of the Armed Force of Ukraine in the Russian-Ukraine war in 2022

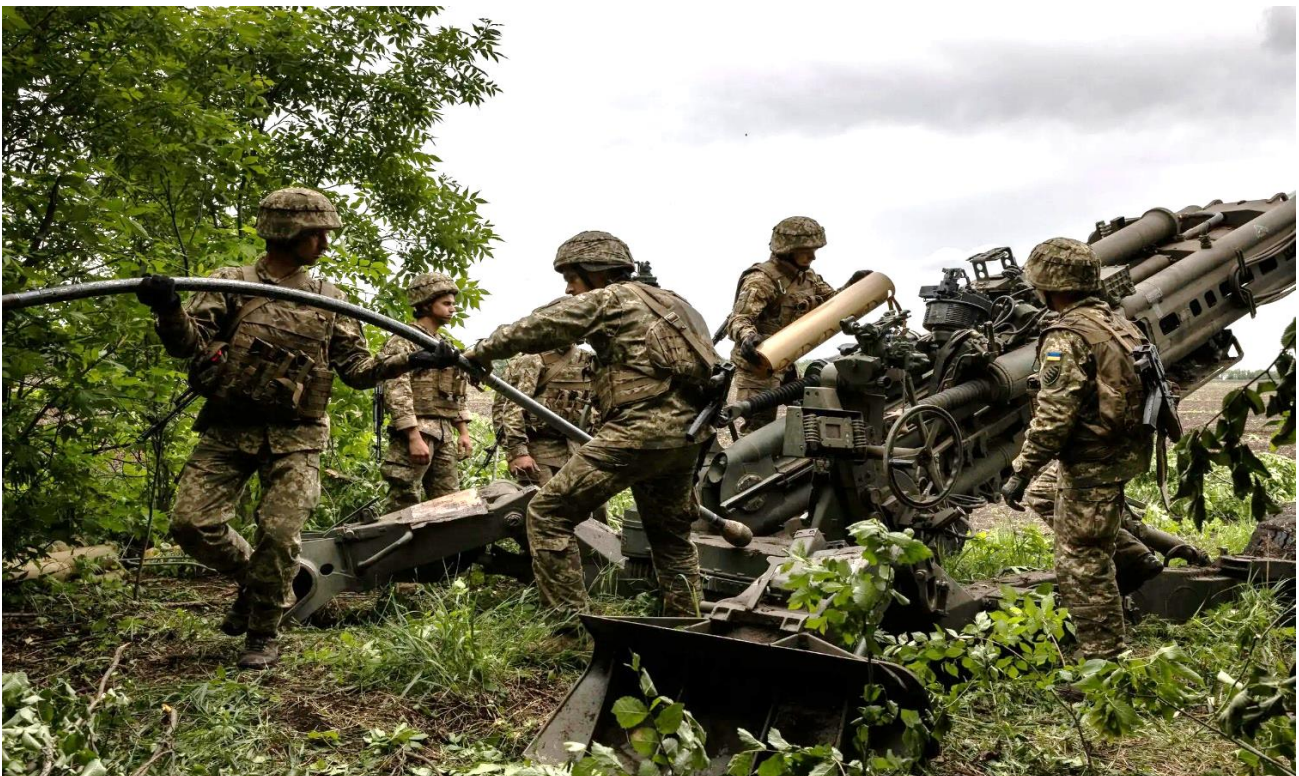
Фото 1 – Виконання українськими артилеристами бойових завдань, Донецька область, Україна

При цьому, також застосовували і активно-реактивні снаряди М549 [13]. На фото 1. український артилерійський розрахунок веде вогонь з гаубиці М777 по російських позиціях у Донецькій області України в ході виконання завдань.

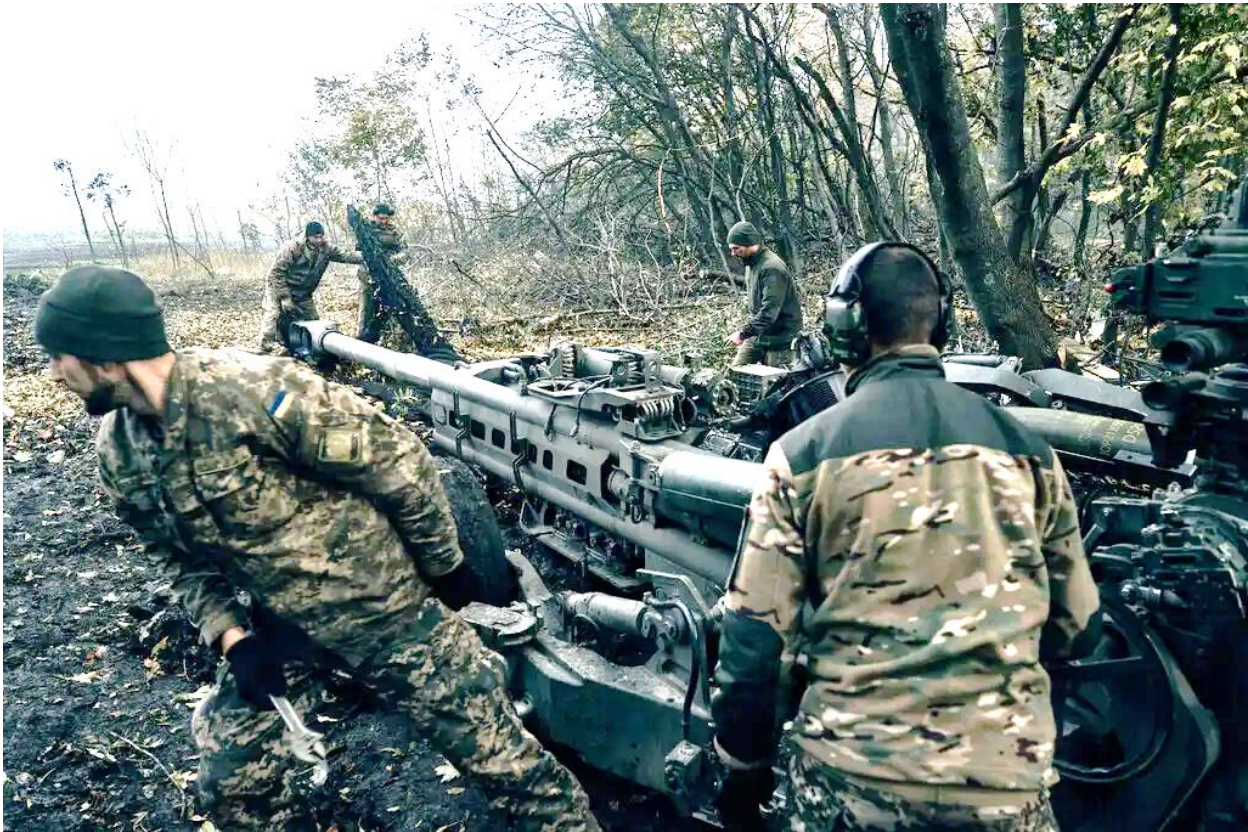
Фото 2 – Виконання українськими артилеристами бойових завдань.
Донецька область. Україна
